## Interventi eseguiti

Figura 1 Ballatoio del Castello inferiore di Marostica (VI).

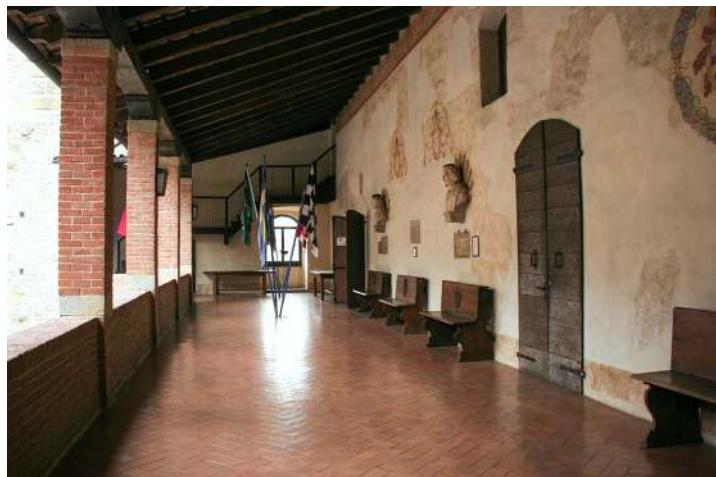
Figura 5 Il solaio allo stato attuale

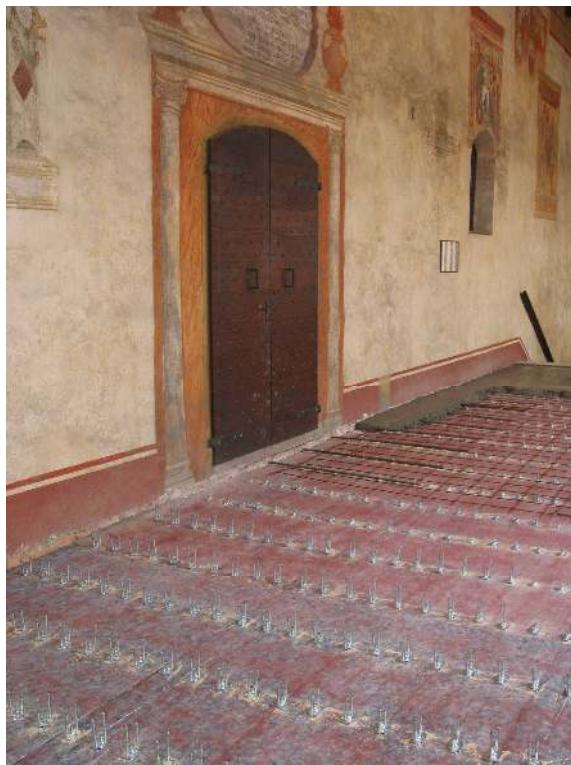
Tipico solaio in legno a semplice orditura rinforzato.

Sono visibili tutti gli elementi di un corretto rinforzo statico e antisismico: soletta in calcestruzzo, rete elettrosaldata, connettori Tecnaria e barre di collegamento soletta - muratura.

I connettori usati in questo caso sono i CTL MAXI 12/40 posati sul tavolato

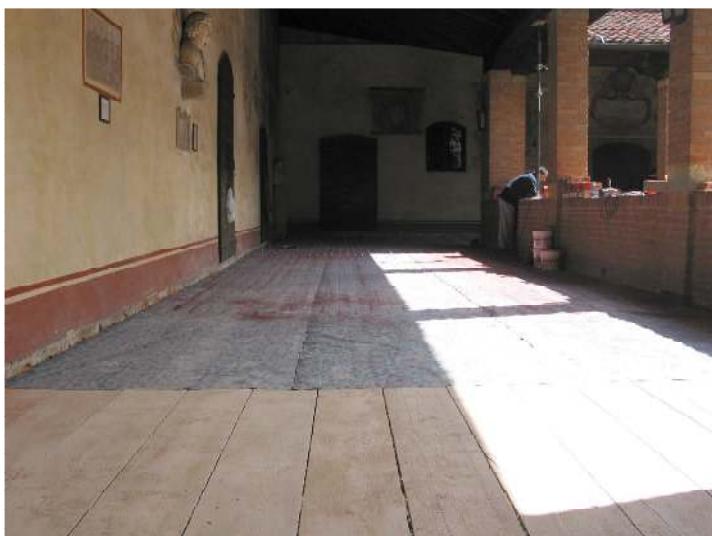
Figura 2 Fase di lavorazione intermedia. Si può notare la stesura di un telo protettivo del tavolato e la preparazione dei fori nella parete.

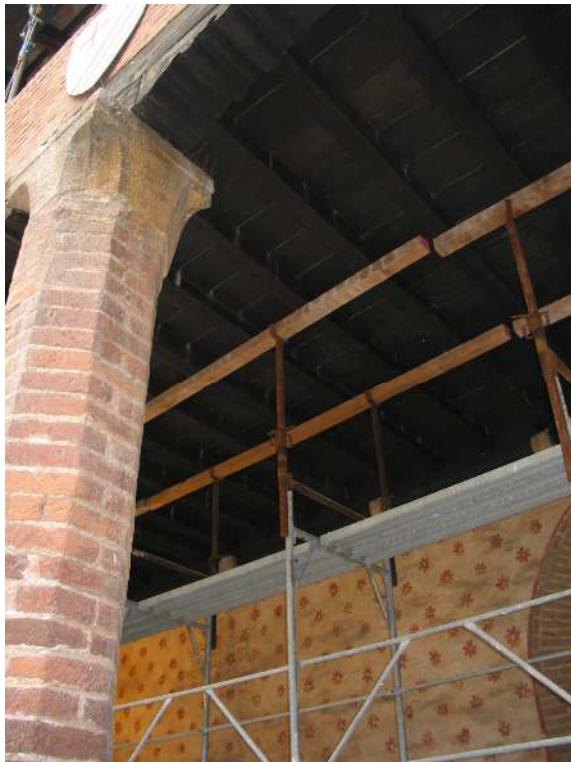
Figura 3 Vista del solaio dal lato inferiore. Molto spesso è necessario puntellare il solaio per tutta la durata della maturazione del calcestruzzo.

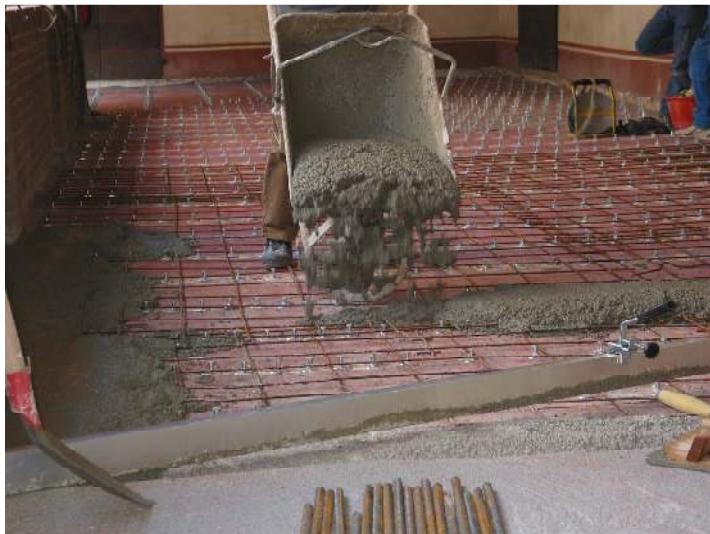
Figura 4 La fase di getto della soletta
