# Linee Guida per la ricostruzione in Abruzzo

**A. Di Fusco, ANDIL Associazione Nazionale Industriali dei Laterizi**

## LINEE GUIDA PER LA RIPARAZIONE E IL RAFFORZAMENTO DI ELEMENTI STRUTTURALI, TAMPOATURE E PARTIZIONI

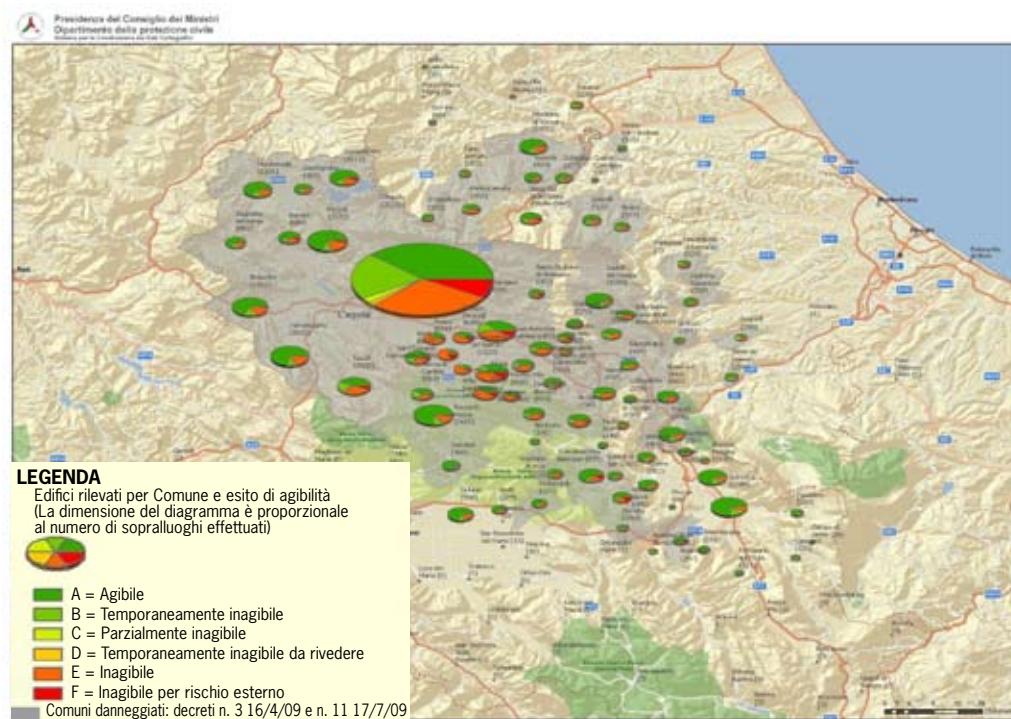
**Mappa del numero di edifici rilevati, per Comune, ed esito di agibilità (aggiornamento all'8 ottobre 2009).**

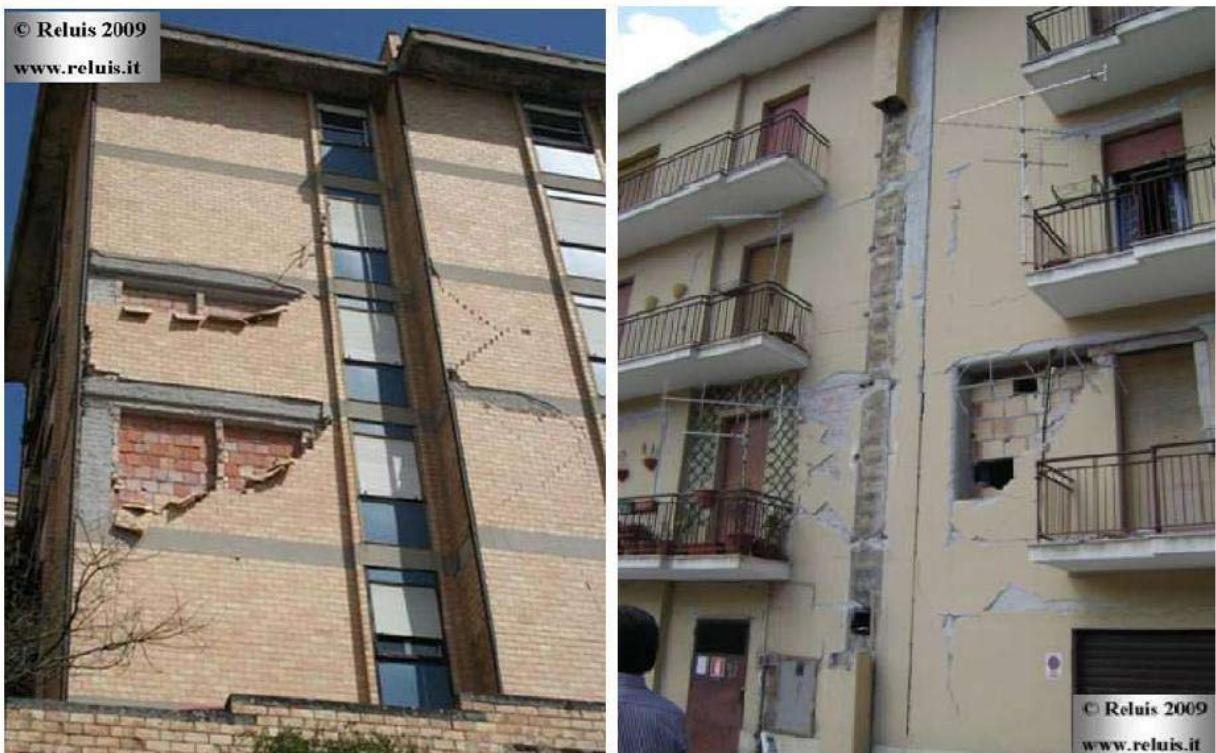
**Danni alle tamponature di strutture in c.a.: crolli parziali della fodera esterna (di I. Iervolino, A. Prota, P. Ricci, G. M. Verderame).**

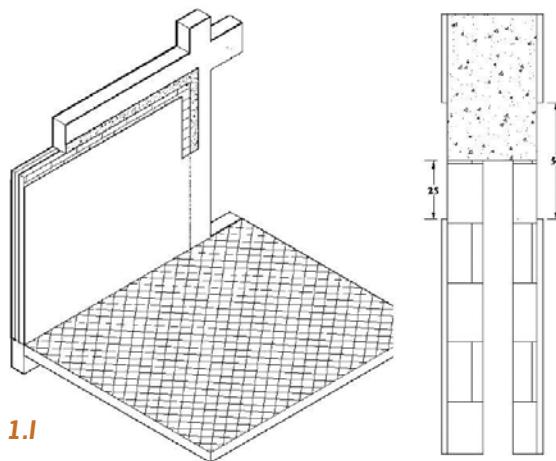
1.a) Rimozione dell'intonaco esistente lungo le fasce perimetrali di ancoraggio di bordo in modo da conformare una sezione di intaglio di lato 50 cm a cavallo tra la tamponatura e la trave. Rimozione dell'intonaco esistente lungo le fasce di connessione d'angolo. Depolverizzazione delle superfici di intaglio e lavaggio con acqua a bassa pressione allo scopo di avere le superfici umide prima dell'esecuzione delle fasi successive.

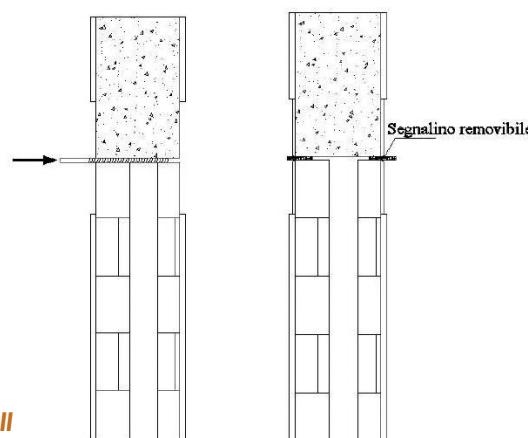
1.b) Foratura del tamponamento per l'intero spessore nella sezione d'incasso tra tamponatura e trave, con utensile non battente (diametro 14 mm). Eseguire dei fori con interasse non superiore a 150 cm avendo cura di realizzare i fori di estremità nelle sezioni di gola all'attacco pilastro trave. Occlusione temporanea del foro realizzato, con apposito segnalino rimovibile, per impedire alla malta cementizia a reattività pozzolanica di penetrarvi e consentirne la successiva individuazione.

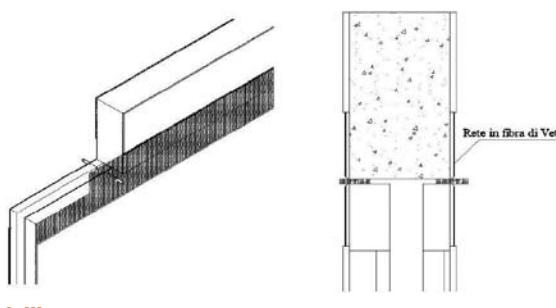
1.c) Applicazione di un primo strato di malta cementizia a reattività pozzolanica bicomponente ad elevata duttilità sulla intera superficie d'intaglio per uno spessore di circa 6 mm. Al di sopra del suddetto strato sarà applicata, in sequenza continua, la rete di cui alla successiva fase. Applicazione di rete in fibra di vetro alcali resistente apprettata sull'intera area trattata avendo cura di far penetrare la malta già applicata all'interno delle maglie della rete. Posizionare la rete in modo da consentire il passaggio dei segnalini all'interno delle maglie della rete (senza intagliare la maglia).

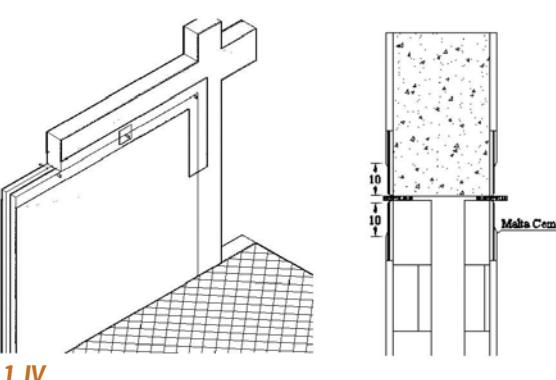
1.d) Applicazione di un secondo strato di malta cementizia a reattività pozzolanica bicomponente per uno spessore di circa 6 mm sulla intera superficie sulla quale è stata applicata la rete in fibra di vetro. Nell'applicare la malta, si avrà cura di lasciare a vista una superficie di rete di dimensioni 20x20 cm (tasca) centrata rispetto ciascuno dei fori realizzati.

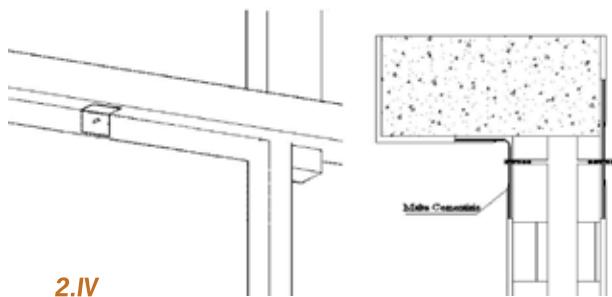
2.IV

2.d) Applicazione di un secondo strato di malta cementizia a reattività pozzolanica bicomponente per uno spessore di circa 6 mm sulla intera superficie sulla quale è stata applicata la rete in fibra di vetro. Nell'applicare la malta, si avrà cura di lasciare a vista una superficie di rete di dimensioni 20x20 cm (tasca) centrata rispetto a ciascuno dei fori realizzati.

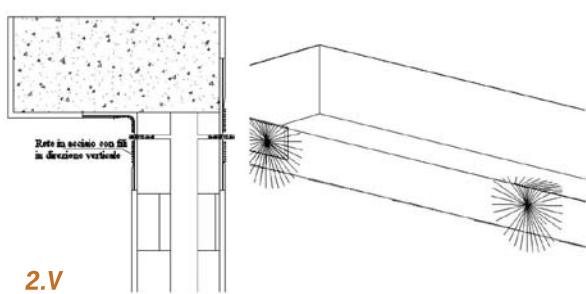
2.V

2.e) Ad asciugamento degli strati di malta precedentemente eseguiti, applicazione di un fazzoletto in tessuto unidirezionale in fibre di acciaio ad alta resistenza di dimensioni 20x20 cm in corrispondenza della tasca per l'alloggiamento del fiocco. L'inghissaggio del fazzoletto in tessuto di acciaio sarà eseguito previa spalmatura di stucco epossidico. Propedeuticamente all'esecuzione delle successive fasi, procedere al taglio a misura del fiocco-connettore e all'impregnazione con stucco epossidico in pasta del tratto centrale del fiocco (di lunghezza pari allo spessore del tamponamento) e spolvero di sabbia di quarzo fine e asciutta, al fine di ottenere un elemento impregnato e rigido. Il fiocco avrà lunghezza pari a 30 cm + spessore del tamponamento + 30 cm. La parte centrale impregnata in questa fase sarà di circa 2 cm più corta rispetto allo spessore del tamponamento per permettere la corretta sagomatura (attondatura) delle fibre di acciaio in fase di apertura del fiocco. Primerizzazione del foro per il fissaggio delle polveri con scavolino. Spalmatura dell'interno del foro con stucco epossidico. Inserimento del fiocco così realizzato avendo cura di lasciare il tratto rigido interno alla muratura e successiva impregnazione con stucco epossidico delle parti terminali sfoccate (apertura a raggiera dei fili); applicazione di un fazzoletto di tessuto in acciaio unidirezionale di dimensione 25x25 cm con stucco epossidico avendo cura di orientare i fili in direzione ortogonale rispetto quelli del tessuto analogo applicato precedentemente. Ricopertura con stucco epossidico. A stucco ancora fresco, spaglio di sabbia di quarzo fine asciutta per ottimizzare i successivi strati di finitura (intonaco, pittura, ecc.).

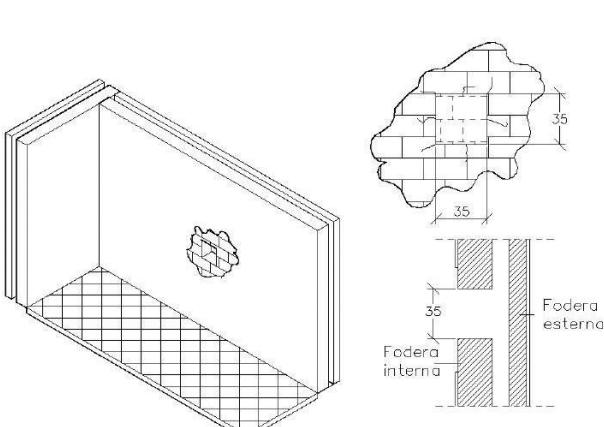
3.I

3.a) Esecuzione di scasso a sezione obbligata, di dimensione 35x35 cm, nella parete in muratura (laterizio) in corrispondenza del paramento (fodera) interno. La rimozione della muratura deve essere eseguita con idonei mezzi meccanici non battenti.

3.b) Rimozione dell'intonaco con idonei mezzi meccanici non battenti: intervento da estendere all'intero sviluppo superficiale della parte del paramento murario, immediatamente

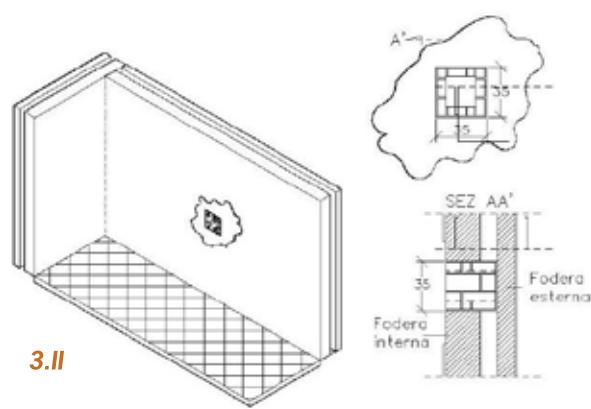
3.II

3.c) Regolarizzazione del perimetro dello scasso, da estendersi anche allo spessore della fodera intagliata.

3.d) Pulizia per la rimozione di ogni residuo di lavorazione e bagnatura; intervento da estendere all'intera superficie interessata dall'intervento di rinforzo, ivi compresa la superficie interna (messa a nudo a seguito dello scasso) della cortina (fodera) esterna non rimossa.

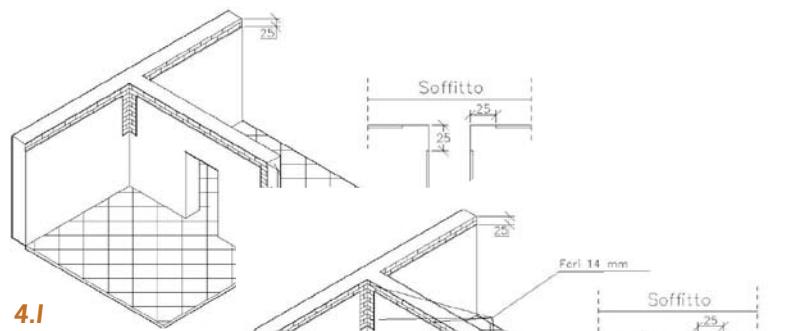
4.I

4.a) Rimozione dell'intonaco esistente lungo le fasce perimetrali di ancoraggio di bordo in modo da conformare una sezione di intaglio ad "L" di lato 25 cm. Rimozione dell'intonaco esistente lungo le fasce di connessione d'angolo.

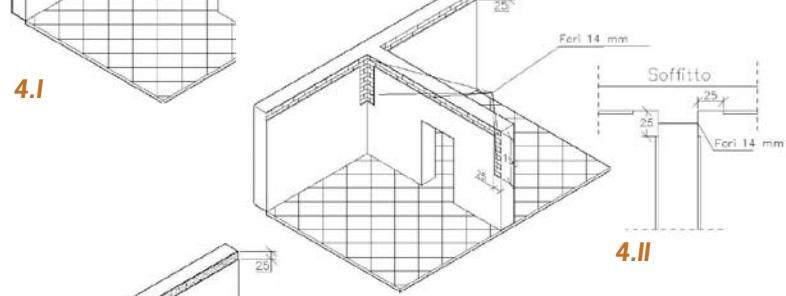
4.II

4.b) Depolverizzazione delle superfici di intaglio e lavaggio con acqua a bassa pressione in guisa di avere le superfici umide prima dell'esecuzione delle fasi successive.

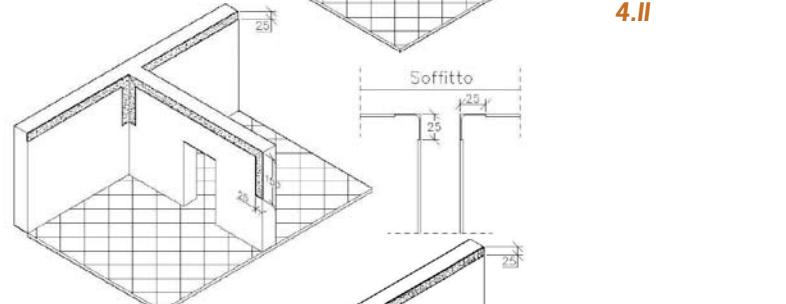
4.III

4.c) Foratura del tramezzo per l'intero spessore con utensile non battente con diametro non inferiore a 14 mm.

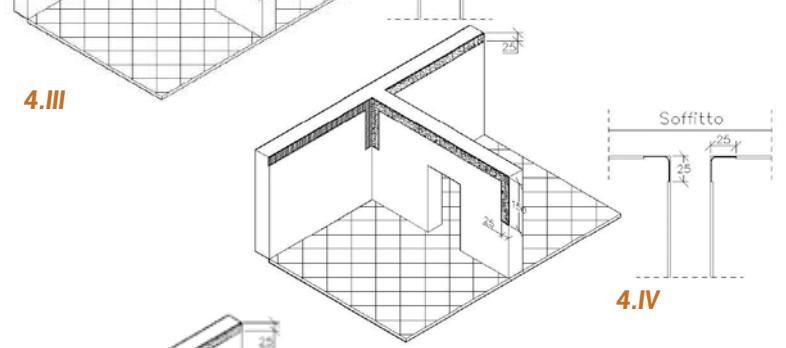
4.IV

4.d) Occlusione temporanea del foro realizzato, con apposito segnalino rimovibile, per impedire alla malta cementizia (applicata a seguire) di penetrarvi e consentirne la successiva individuazione.

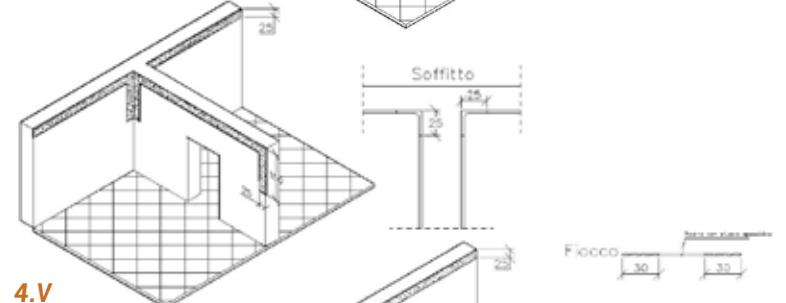
4.V

4.e) Applicazione di un primo strato di malta cementizia a reattività pozzolonica bicomponente ad elevata duttilità sulla intera superficie conformata ad "L" per uno spessore di circa 6 mm avendo cura di arrotondare gli angoli fino ad ottenere una curvatura degli stessi non inferiore a 25 mm. Al di sopra del suddetto strato sarà applicata, in sequenza continua, la rete di cui alla successiva fase.

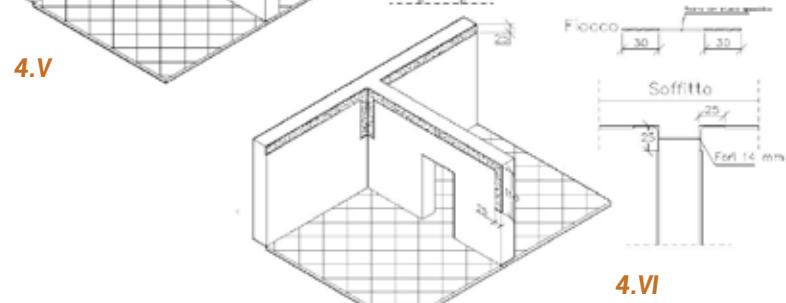
4.VI

4.f) Applicazione di rete in fibra di vetro alcali resistente apprettata sull'intera area trattata avendo cura di far penetrare la malta già applicata all'interno delle maglie della rete.

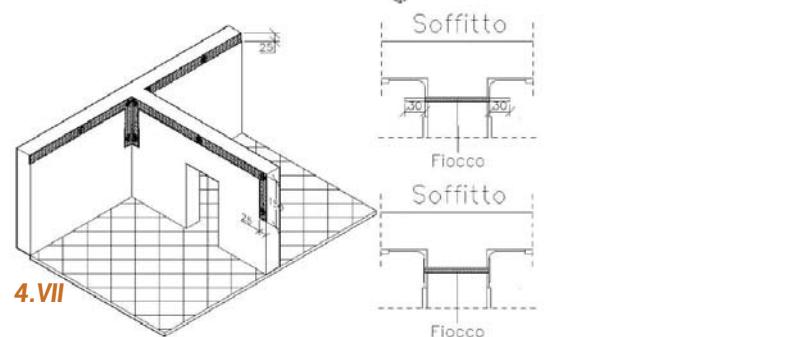
4.VII

4.g) Applicazione di un secondo strato di malta cementizia a reattività pozzolonica bicomponente per uno spessore di circa 6 mm sulla intera superficie sulla quale è stata applicata la rete in fibra di vetro. Nell'applicare la malta si avrà cura di lasciare a vista una superficie di rete di dimensioni 10x10 cm intorno a ciascuno dei fori realizzati precedentemente.

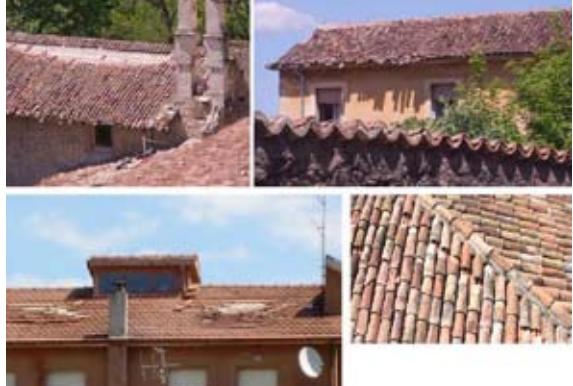
E' una tipologia di danno molto diffusa, sia per valori moderati che elevati dello scuotimento sismico. La necessità di inserire uno strato di materiale isolante tra le tegole e gli elementi portanti comporta che le prime siano praticamente solo appoggiate e quindi possano facilmente dislocarsi. I vecchi coppi del manto di copertura, di forma classica, molto diffusi nei centri storici, sono generalmente privi di sagomature aventi funzione di miglioramento del collegamento fra gli elementi. L'inadeguato o insufficiente sistema di ancoraggio, a seguito dell'evento sismico, può innescare anche per le tegole un crollo di consistenti porzioni del manto di copertura.

Il rischio maggiore è per chi si trovi in strada al momento della caduta degli elementi, sia durante la scossa di terremoto, sia nei giorni successivi, per esempio a causa di raffiche di vento.

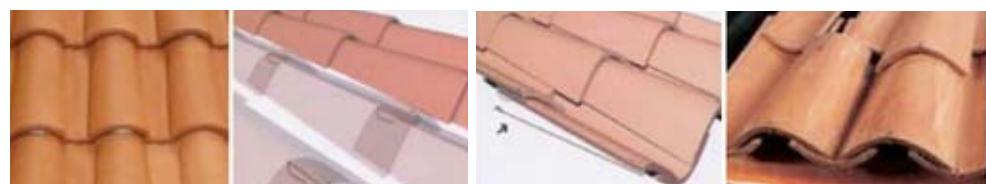
Per diminuire il rischio di distacco, scivolamento e caduta, bisogna aumentare i punti di ancoraggio fissi, da 3 corsi di norma a ogni corso, al fine di rendere meno estese le aree soggette a possibili crolli. Per diminuire i rischi di caduta dei singoli elementi, bisogna utilizzare i dispositivi metallici di ancoraggio sia ferma coppo, sia rompi tratta che vanno ancorati alla struttura.

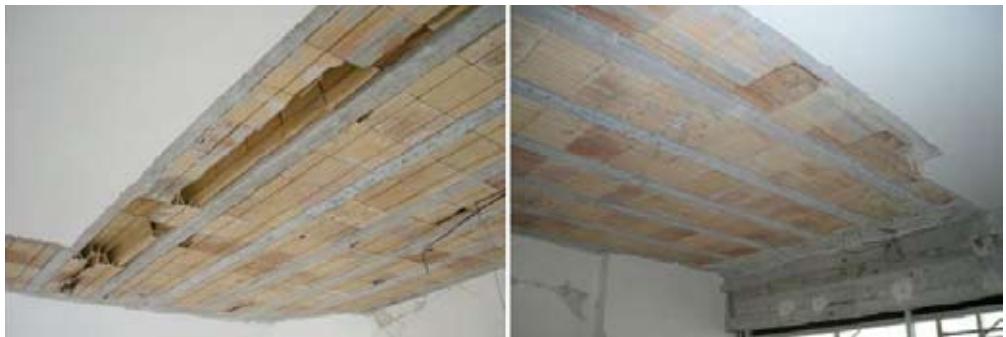
Consiste nel distacco e la successiva caduta delle cartelle inferiori dei blocchi di alleggerimento inseriti nei solai in cemento armato, a causa della non corretta realizzazione del solaio o della messa in opera di laterizi con errato allineamento dei fori ed inadeguato impasto. Il danno si può verificare a partire da alti livelli di eccitazione, o anche più bassi, nei casi di ammaloramenti pregressi. Tale danneggiamento può comportare pericolo per la vita umana.

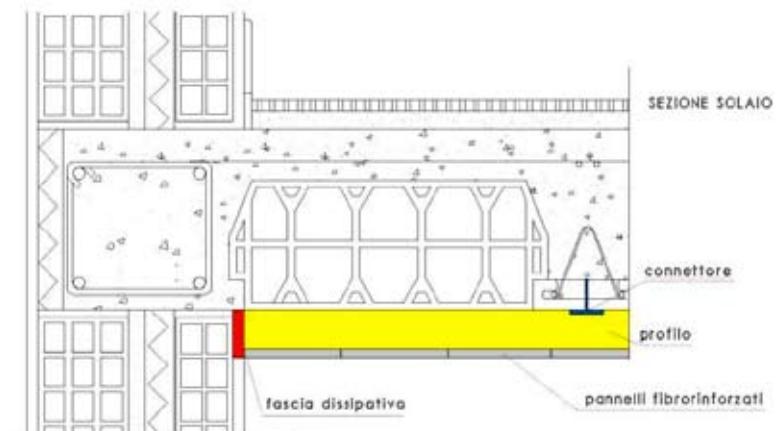
Dopo aver verificato la parte inferiore del solaio con opportune termografie e battiture, rimuovendo le eventuali parti ammalorate, si realizza una controsoffittatura. Questa viene ancorata mediante profili zincati ai travetti del solaio. Nel caso questi non fossero idonei, si dovrà fissarla alla parte della cappa in calcestruzzo compressa. Per evitare il fenomeno del martellamento, attorno al perimetro del controsoffitto, si dovrà inserire una fascia in materiale sismo-dissipativo. Il sistema così ottenuto eviterà la caduta di frammenti durante eventi sismici.

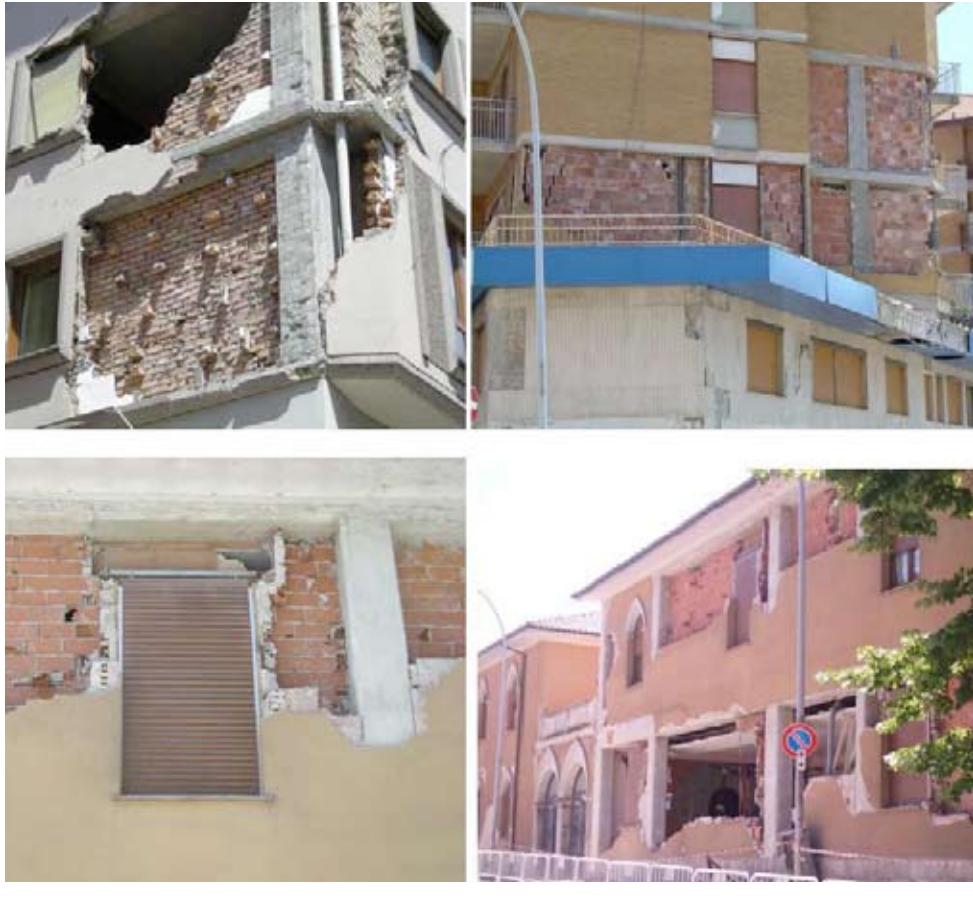
Il danno dipende molto dalla tipologia del rivestimento. Tipico è il caso del paramento esterno delle tamponature di edifici in cemento armato in cui, per evitare i ponti termici, questo non è inserito nella maglia strutturale ma avvolge i pilastri. In questi casi, si sono riscontrati molti ribaltamenti, anche in presenza di diatoni. Il danneggiamento è probabilmente frutto del concorso di due modalità: gli spostamenti relativi di interpiano hanno provocato superiormente il distacco del paramento, che successivamente si è ribaltato per effetto delle azioni fuori piano. In altri casi, si sono verificati distacchi di lastre lapidee o altri tipi di rivestimento. Il danno si può verificare a partire da alti livelli di eccitazione. Il rischio connesso è quello di ferimento o di intralcio alle vie di fuga.

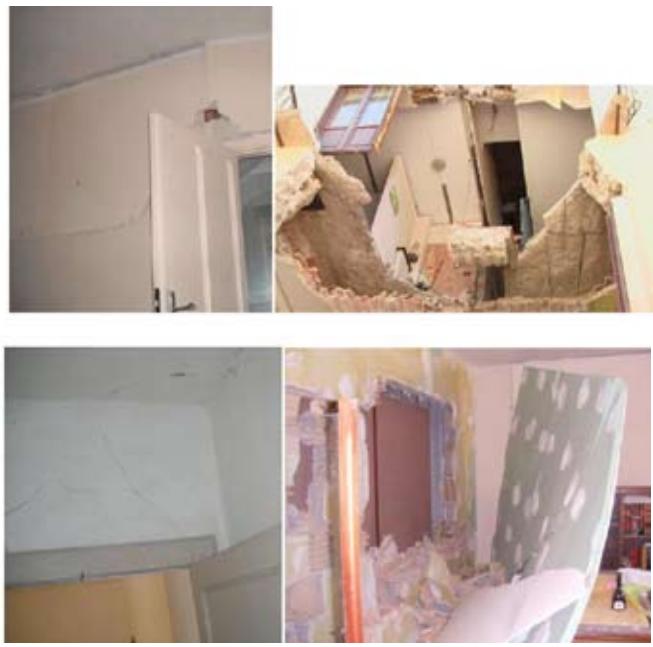
Il danno, osservato nei casi peggiori, è consistito nel crollo totale delle partizioni, in altri nelle lesioni a taglio. Il danno si può verificare a partire da bassi livelli di eccitazione. Il rischio connesso è quello di ferimento o di intralcio alle vie di fuga.
